PUURAKENTEIDEN KOSTEUSPITOISUUDET JA VAURIOT

Diplomityö, joka on jätetty  
opinnäytteenä tarkastettavaksi  
diplomi-insinöörin tutkintoa  
varten Otaniemessä 12.10.1987.

Tekijä ja työn nimi: Sirpa Lukkala

Author and name of the thesis: Sirpa Lukkala  
The Moisture Contents and Damages of Wooden Structures

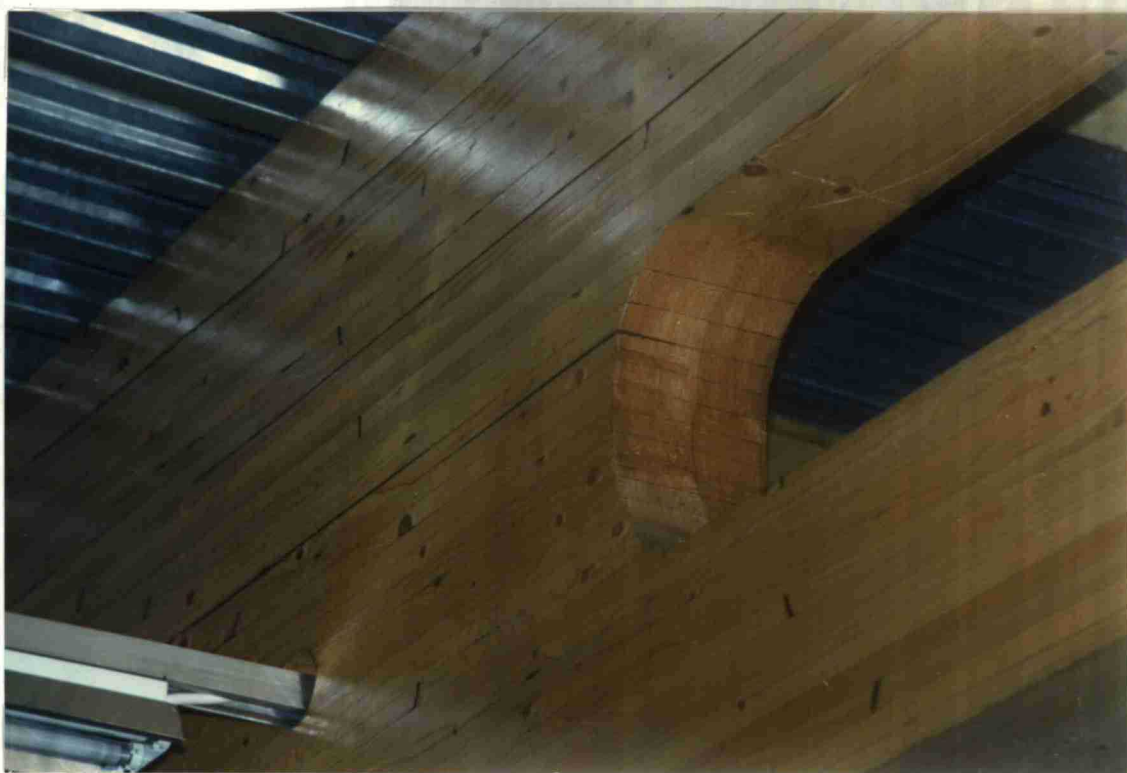
Kuva 6.31 Halkeaman syvyys reiän kohdalla on tässä lähes puolet 206 mm leveästä palkista.

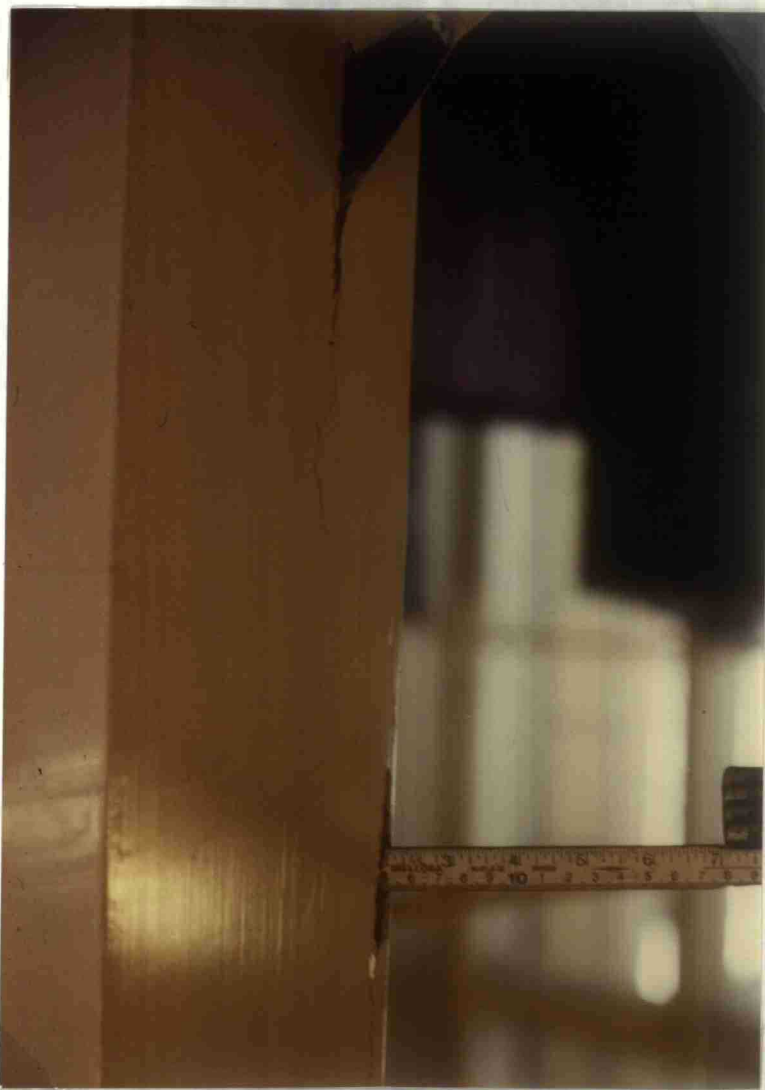
Kuva 6.32 Halkeamia puupilarissa. Kirurginen sairaala, Helsinki.

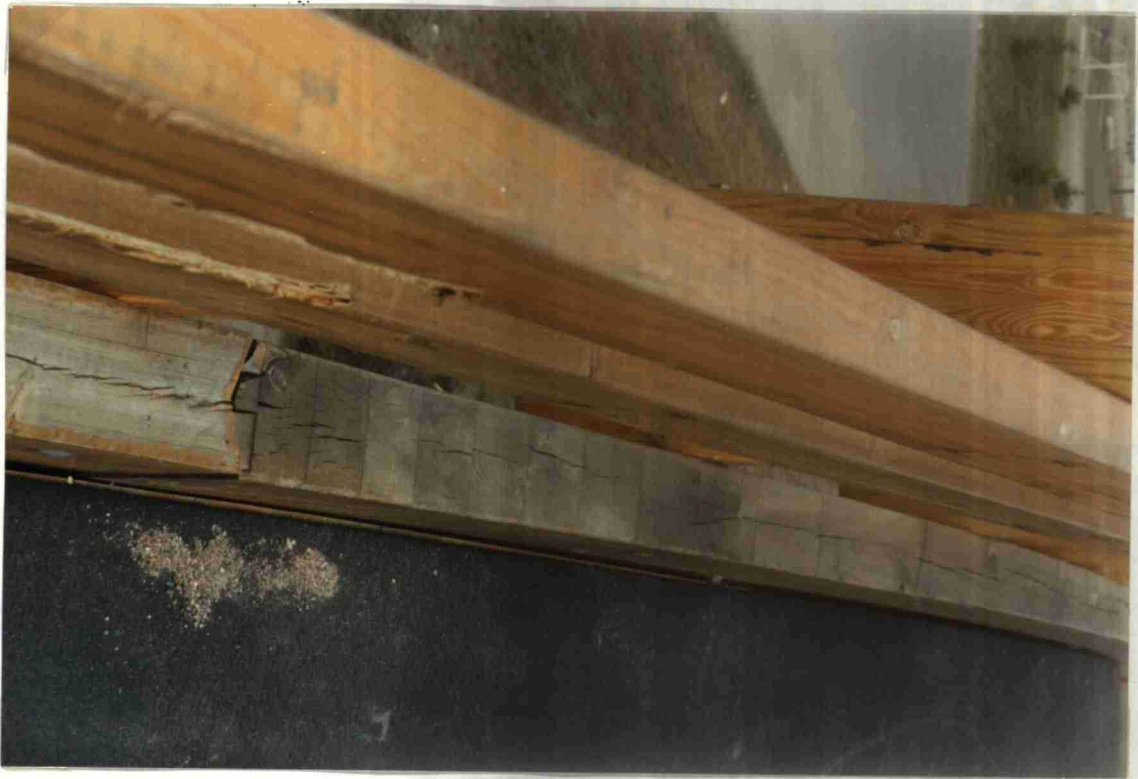
Kuva 6.35 Lakkaus on kulunut pois ja pinta halkeillut ja tummunut väärin muotoillun kaaren vuoksi.
